COMUNE DI SESTO FIORENTINO

ANALISI PRELIMINARE DELLA SICUREZZA
STATICA DI PORZIONI DI EDIFICI PRESSO LA
SEDE DEL CONSIGLIO NAZIONALE DELLE
RICERCHE DI SESTO FIORENTINO

RELAZIONE DI
SOPRALLUOGO

16/05/2019

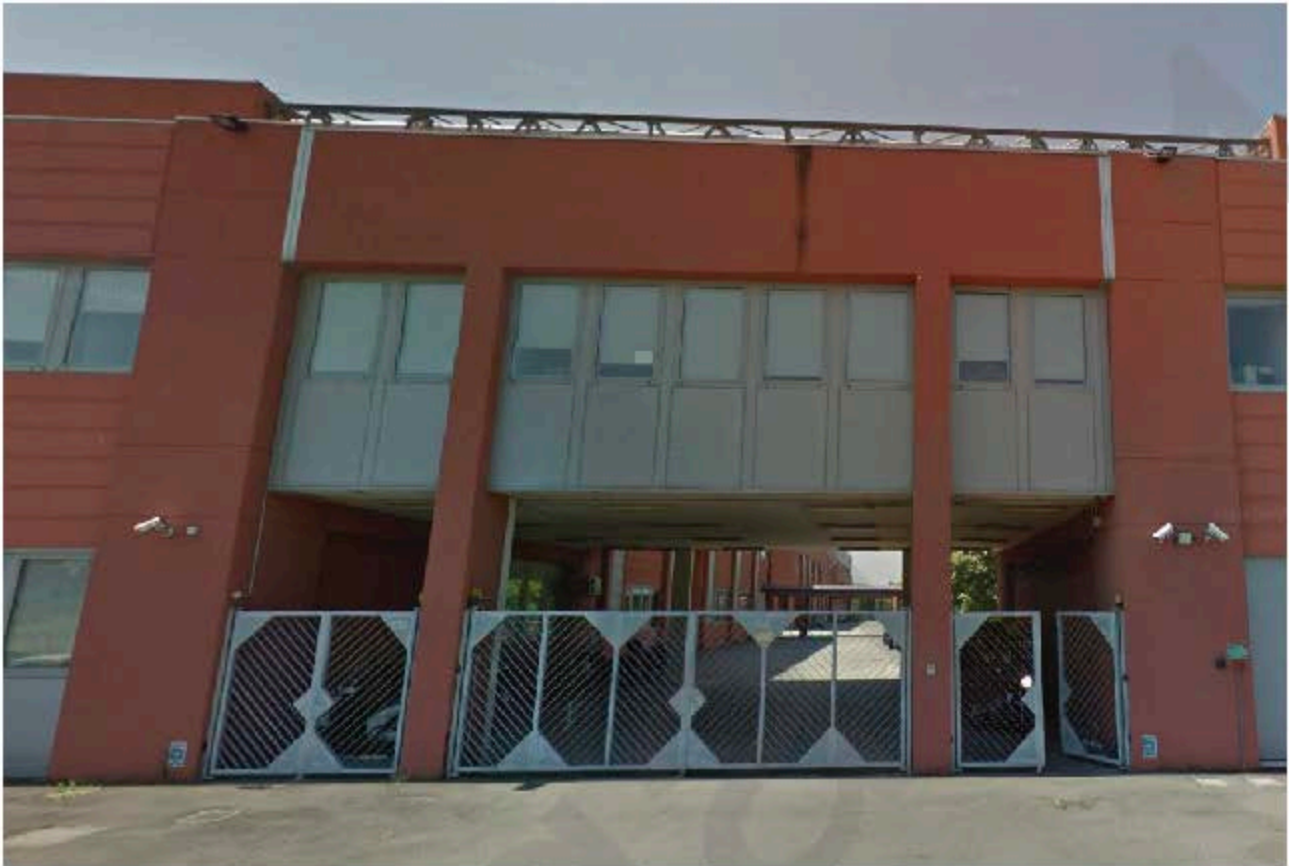
Figura 7 - Struttura di collegamento tra gli edifici D ed E

Dall'immagine sopra, nella fascia di coronamento superiore, si rileva la presenza dei 2 giunti che generano una soluzione di continuità tra i diversi corpi di fabbrica con elevato sviluppo superficiale.

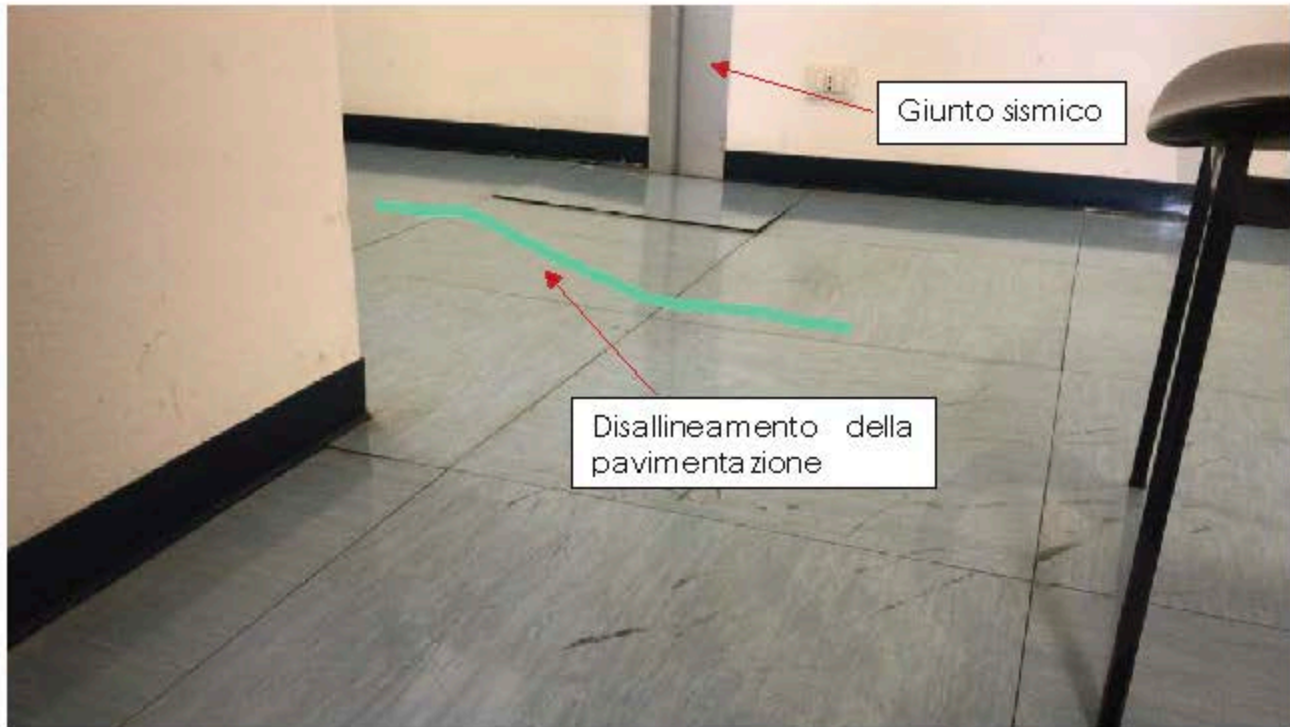
Inoltre il cedimento pressoché verticale di queste strutture ha arrecato problemi all'aspetto funzionale della struttura infatti tali abbassamenti hanno comportato l'imbarcamento dei controsoffitti presenti nei corridoi e dei dislivelli importanti del pavimento in corrispondenza dei giunti sismici.

Figura 8 - Quadro fessurativo - disallineamento pavimentazione

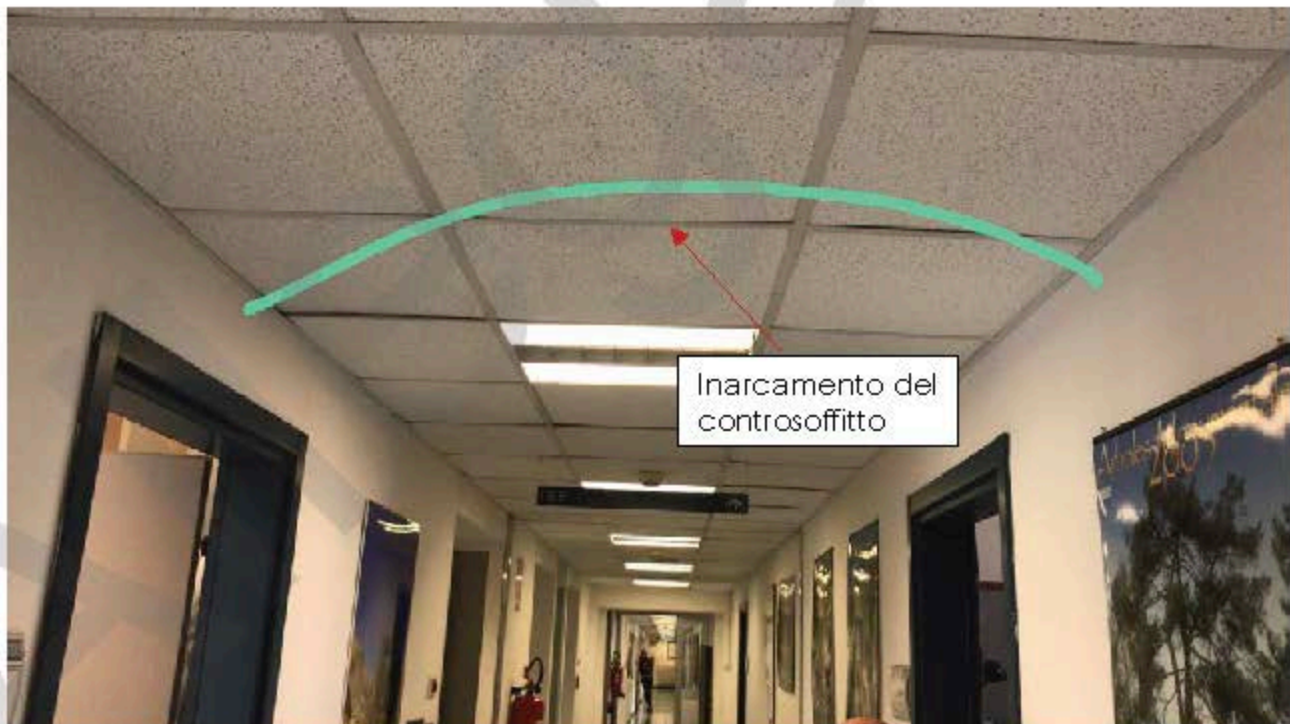
Figura 9 - Quadro fessurativo - Inarcamento del controsoffitto

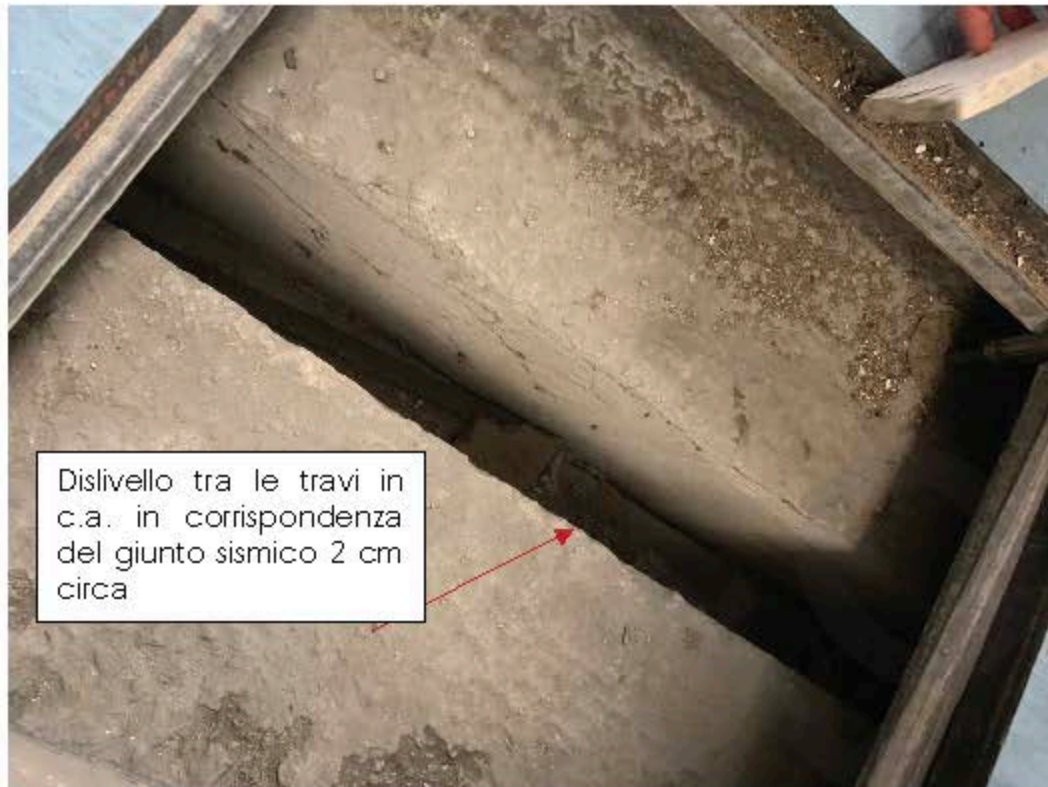
Figura 10 – Quadro fessurativo – Disallineamento travi in c.a. in corrispondenza del giunto sismico

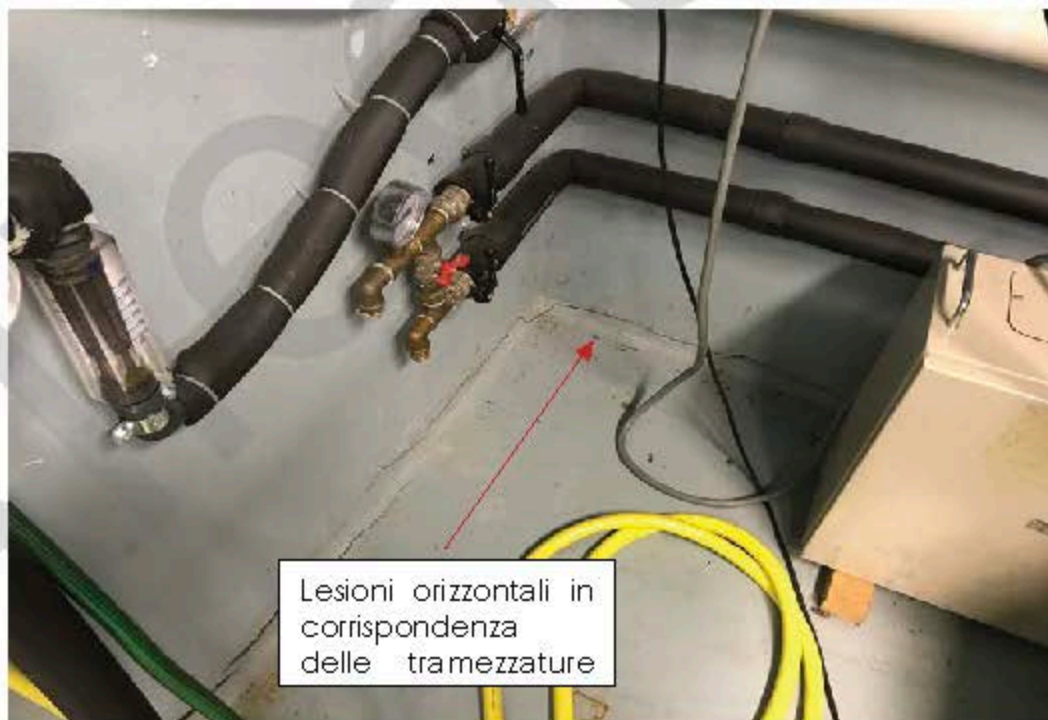
Figura 11 – Quadro fessurativo – Tramezzature interne

Si ritiene opportuno fornire utili indicazioni utilizzabili per gli interventi di ripristino delle fessurazioni formatesi nelle strutture in seguito ai dissesti statici. La riparazione può avvenire solo dopo l'individuazione e l'eliminazione della causa che ha provocato il dissesto. Prima di effettuare la chiusura delle lesioni, occorre attendere almeno un anno dalla data dell'intervento di consolidamento e comunque aspettare la fine della prima stagione secca (quindi mai prima di ottobre). Questo soprattutto in terreni coesivi come argille e simili, poiché il nuovo equilibrio a cui è soggetta la struttura, si stabilizza alla fine del massimo stato di essiccazione del terreno, tipico del periodo di fine estate - inizio autunno. Il terreno, o meglio l'interazione terreno-tipo di intervento di consolidazione, interessato naturalmente dal peso indotto dalla struttura, subisce delle deformazioni maggiori nel periodo invernale-primaverile in cui i litotipi presenti raggiungono valori di consistenza minori e questo fenomeno è più o meno accentuato a seconda della natura mineralogica del terreno, mentre consolidano e stabilizzano le deformazioni precedenti nei periodi successivi, estate ed inizio autunno.

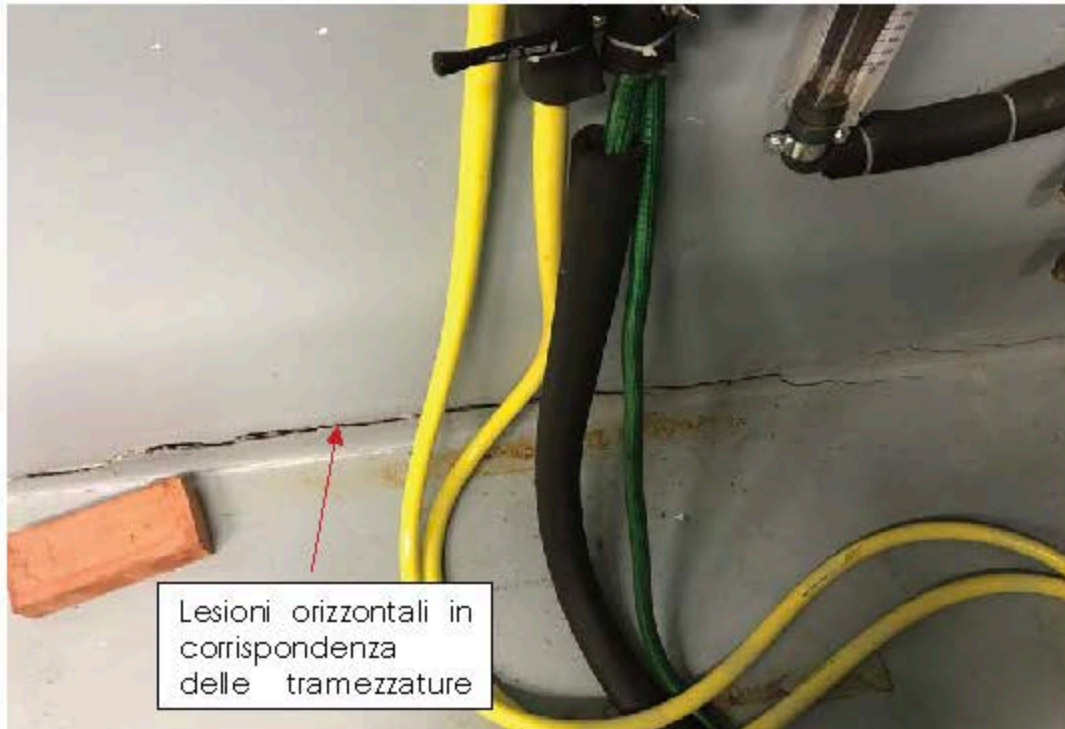
Figura 12 - Quadro fessurativo - Tramezzature interne

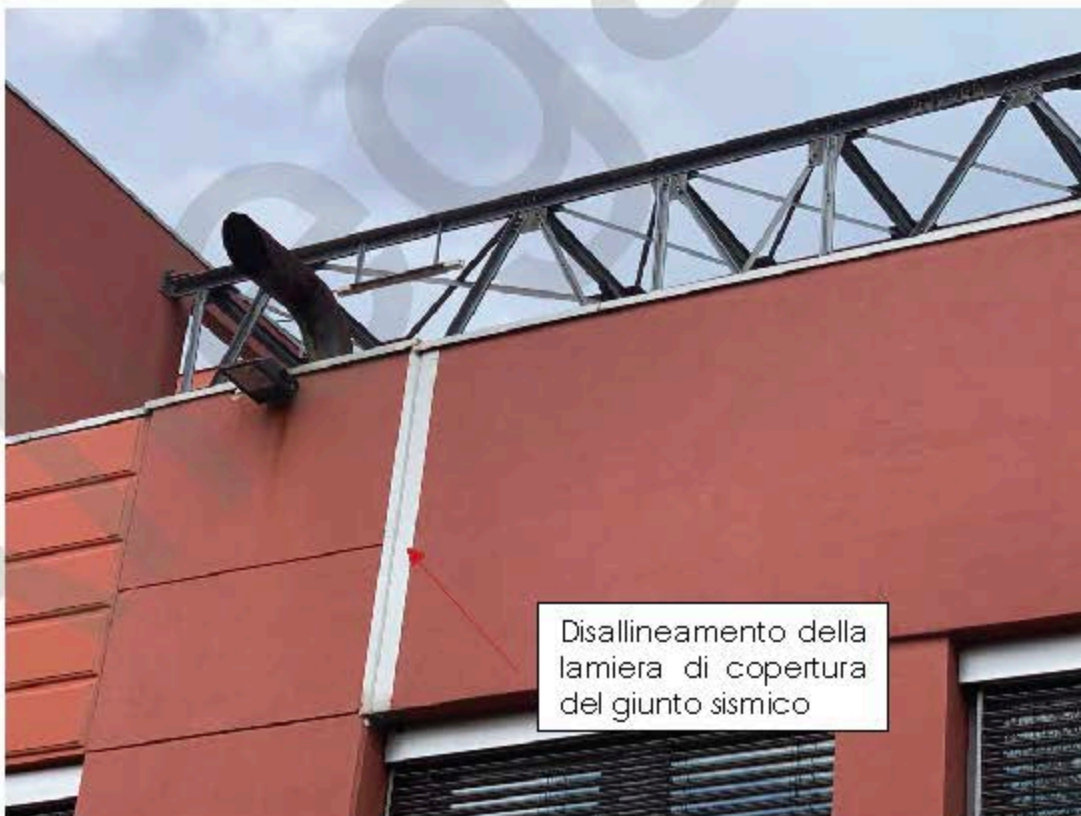
Figura 13 - Quadro fessurativo - Disallineamento della struttura in corrispondenza del giunto sismico

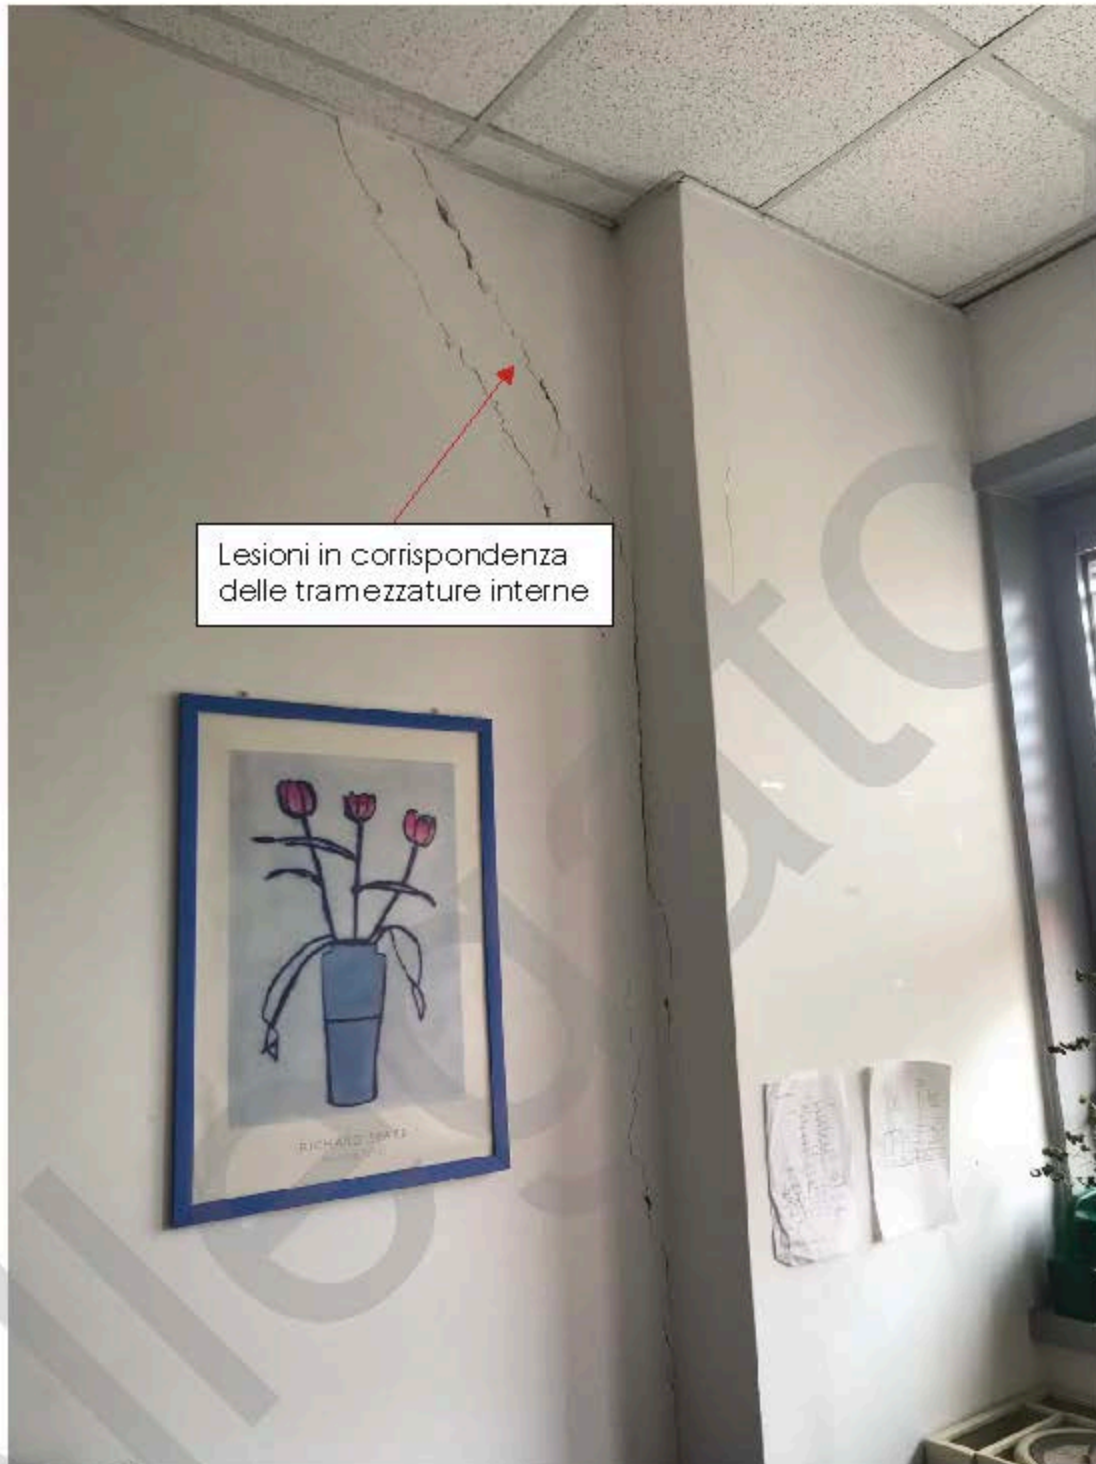
Lesioni in corrispondenza
delle tramezzature interne

Figura 14 – Quadro fessurativo – Tramezzature interne
