COMUNE DI SESTO FIORENTINO

ANALISI PRELIMINARE DELLA SICUREZZA
STATICA DI PORZIONI DI EDIFICI PRESSO LA
SEDE DEL CONSIGLIO NAZIONALE DELLE
RICERCHE DI SESTO FIORENTINO

RELAZIONE DI
SOPRALLUOGO

16/05/2019

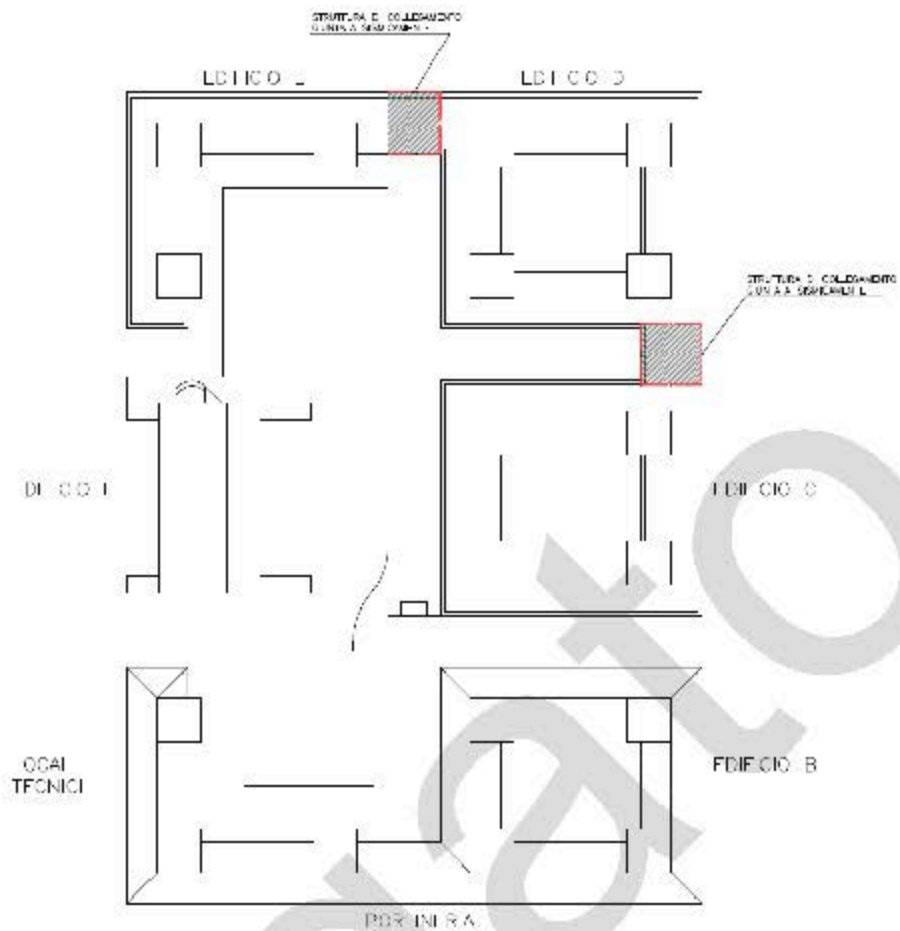
Figura 3 - Strutture di collegamento interessate dai cedimenti

Gli edifici C, D ed E sono inoltre collegati tra loro in corrispondenza del piano primo, tramite delle strutture a telaio in c.a. caratterizzate probabilmente da fondazioni superficiali e giuntate sismicamente rispetto agli edifici adiacenti. Queste ultime presentano le problematiche più importanti dal punto di vista del quadro fessurativo.

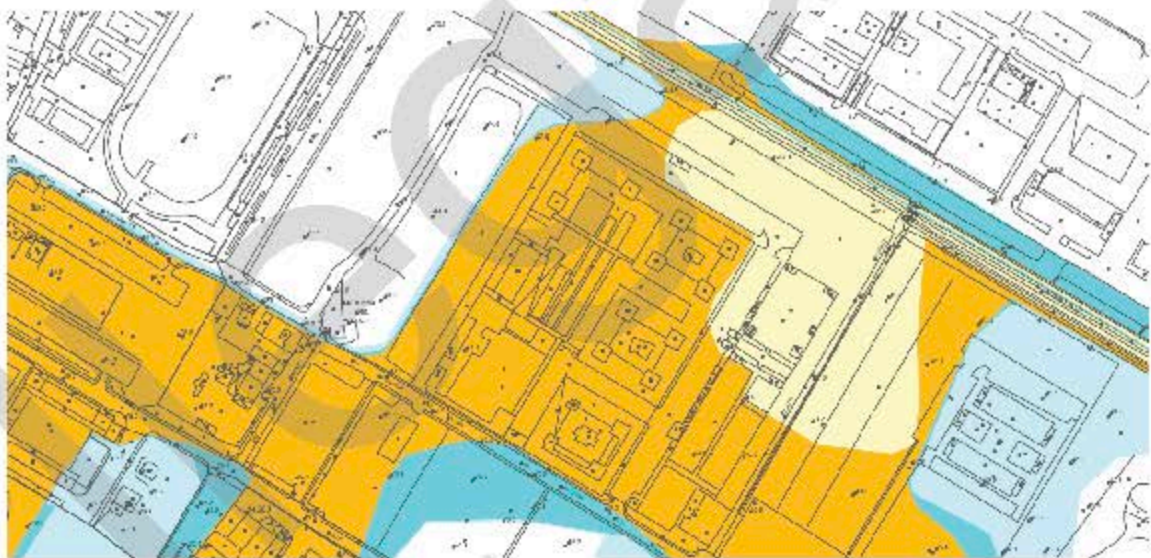
Figura 16 – Stralcio planimetria delle aree inondabili

Lo studio idrologico e idraulico a supporto del secondo regolamento urbanistico del Comune di Sesto Fiorentino, certificano proprio tale problema, in quanto è possibile evincere dallo stralcio che l'area in oggetto è soggetta ad inondazione con un tempo di ritorno compreso tra 30 e 100 anni; addirittura in adiacenza agli edifici avvicinandosi al torrente Cinta Orientale il tempo di ritorno di inondabilità diventa minore ai 30 anni.
